Työnsuunnittelun erityispiirteitä ylikulkusiltaa korjattaessa

Esimerkkinä Suinulan ylikulkusillan korjaus

Tatu Luuri

Opinnäytetyö
Toukokuu 2016
Rakennustekniikan koulutusohjelma
Infrarakentaminen

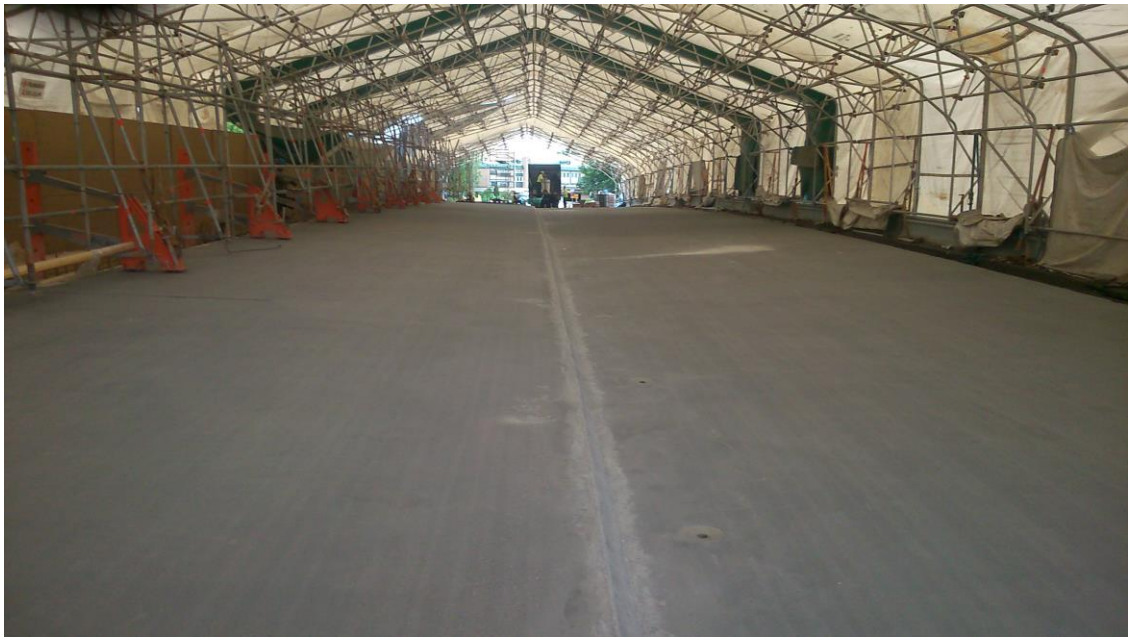
Kuva 4 Muotoiluvalun pinta hiottuna, suojattuna sääsuojassa Malmin ylikulkusillan korjaustyömaalla (Luuri 2015)

Kohteella reunapalkit ja kansilaatan yläpinta tehdään betonivaluina. Muotoiluvalulla tarkoitetaan kansilaatan yläpinnan muotoilua korjausbetonilla piikkauksen jäljiltä sellaiseksi, että kaadot toimivat ja se luo ehjän karkean pinnan vedeneristykselle. Ennen muotoiluvalua kohteelle asennetaan sääsuoja, jonka tehtävä on estää kosteuden pääsyä eristettävälle pinnalle. Kansilaatan yläpinnan korjausbetonin on oltava itsetiivistyvää ja täytettävä seuraavat rasitusluokkavaatimukset: Ro20, R1, C30/37 ja P30. Sen on myös oltava CE-hyväksytty tuote. Kuva 4 on otettu Malmin ylikulkusillan korjaustyömaalla ja siitä näkyy miltä muotoiluvalu näyttää valamisen ja sinkopuhalluksen jälkeen, myös sääsuoja on näkyvissä kuvassa. (Ala-Viikari, Lampinen 2015, s 7–8)

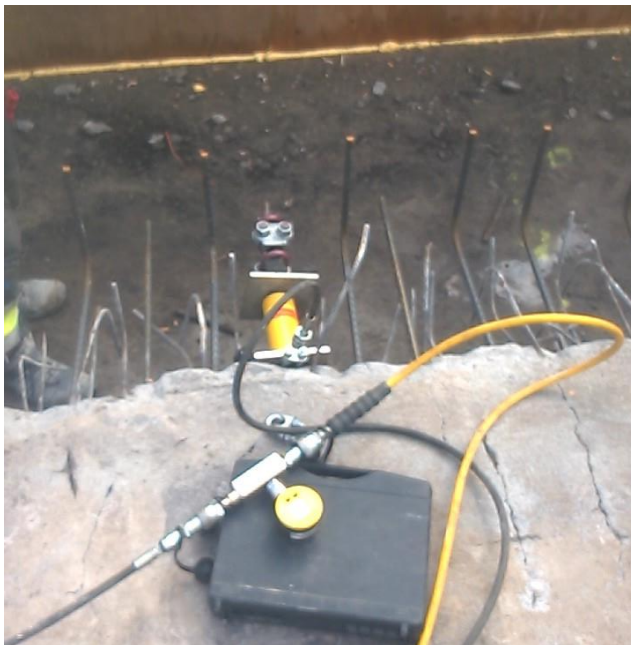
Kuva 5 Injektoituja tartuntateräksiä Malmin ylikulkusillan korjaustyömaalta (Luuri 2015)

Kun reunapalkki on saatu piikattua suunnitelmapiirustusten mukaiselta alueelta, aletaan uutta reunapalkkia raudoittaa. Nykyiset reunapalkkiin tulevat raudoitustangot säilytetään, ja uusille porataan reikiä suunnitelmissa esitetyllä jaolla. Uudet tartuntateräksiset injektoidaan kiinni asemaansa. Kuvassa 5 Malmin ylikulkusillan korjaustyömaalta näkyy porattuja tartuntateräksiä, joista yhdelle ollaan tekemässä vetokoetta. Kuvassa myös näkyy vanhoja paikalleen jätettyjä raudoitustankoja. (Ala-Viikari, Lampinen 2015, s 8–9)

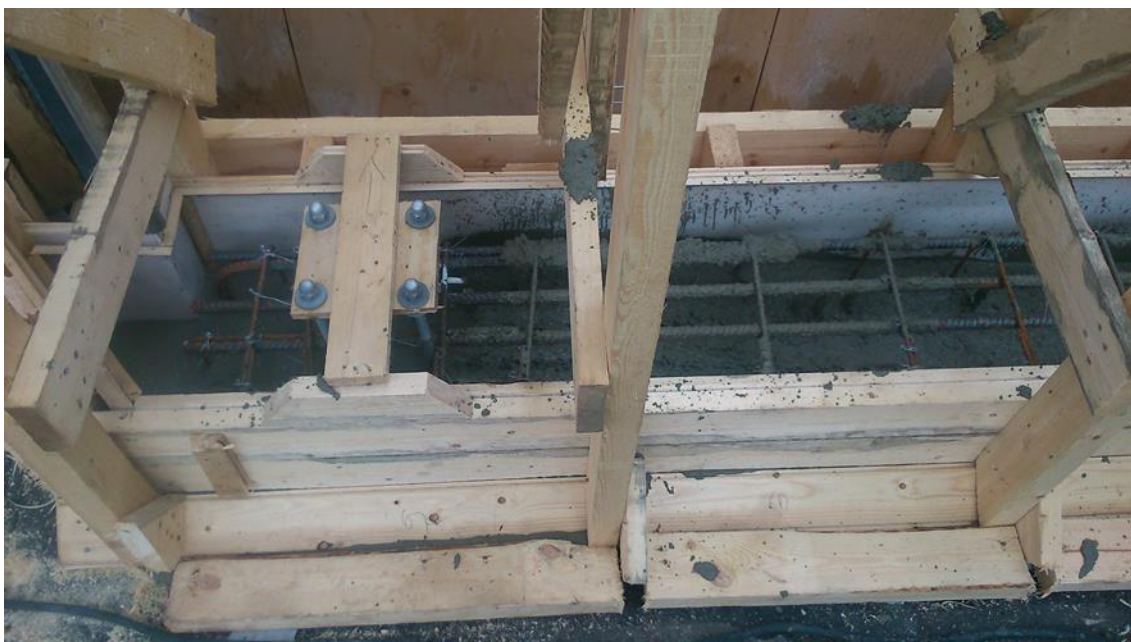
Kuva 6 Reunapalkin valua Malmin ylikulkusillan korjaustyömaalla (Luuri 2015)

Tartuntaterästen injektoinnin jälkeen vuorossa on muotin rakennus alapuolelle ja raudoituksen saattaminen valmiiksi. Raudoituksessa käytetään siltaan korjaussuunnitelman mukaan laadittua betoniteräsluetteloa ja raudituspiirustuksia. Tämän jälkeen viimeistellään muotit työsuunnitelman ohjeistuksen mukaisesti ja asennetaan muottikangas pystypinnoille. Samalla reunapalkkiin asennetaan kaapelinsuojaputket varaukseksi, ja hitsataan maadoitusteräs yhtenäiseksi. Tämän jälkeen reunapalkki valetaan työsuunnitelman mukaisesti loppuun. Kuvassa 6 on käynnissä reunapalkin valu Malmin ylikulkusillan työmaalla. Valun viimeistelyn jälkeen reunapalkkien pinta impregnoidaan vettä hylkivällä pinnoitteella, joka parantaa reunapalkkien kulutuskestävyyttä. (Ala-Viikari, Lampinen 2015, s 7–14)

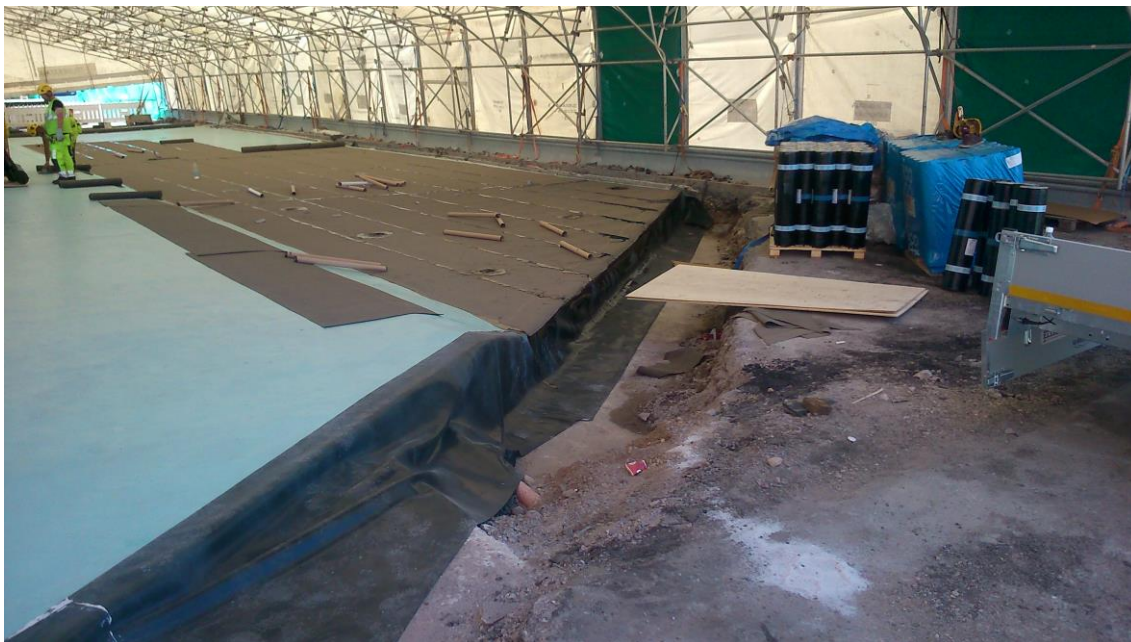
Kuva 7 Kermieristysten asennusta Malmin ylikulkusillan työmaalla (Luuri 2015)

Varsinainen vedeneristys kohteelle tulee kaksinkertaisella kermieristyksellä, joka liimataan kiinni alustaan kumibitumilla. Kermit liimataan pituussuunnassa aloittaen alimmasta kohdasta. Ylemmän kermin saumat eivät saa tulla alemman kermin saumojen kohdalle. Sillan päädyissä kermit ulotetaan 200 millimetriä siirtymälaattojen päälle ja reunoissa puskusaumalla reunapalkkien sisäsivupintoihin. Kuvassa 7 on kyseinen työvaihe esitettyä Malmin ylikulkusillalta, oikealla puolella ensimmäisen kermieristyskerroksen asennus alkamassa, vasemmalle näkyy epoksitiivistettyä pintaa. (Ala-Viikari, Lampinen 2015, s 20)

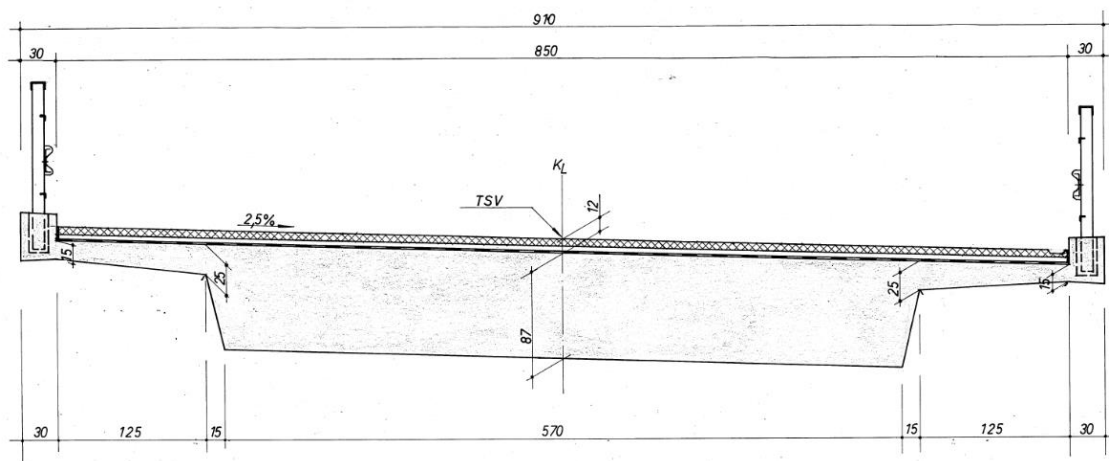
Kuva 18 Siltakannen profiili Suinulan ylikulkusillalla (Insinööritoimisto Helander & Nirkkonen 1969)

Suinulan ylikulkusillalla uusittavaa reunapalkkia on yhteensä 107,2 metriä, eli 53,6 metriä korjataan kerrallaan. Kuvassa 18 on esitetty sillan kannen muoto johon telineet pitäisi kiinnittää. Kuvassa esitetyt mitat ovat millimetrejä.
